5.3 AWARIA

6.1 ANALIZA

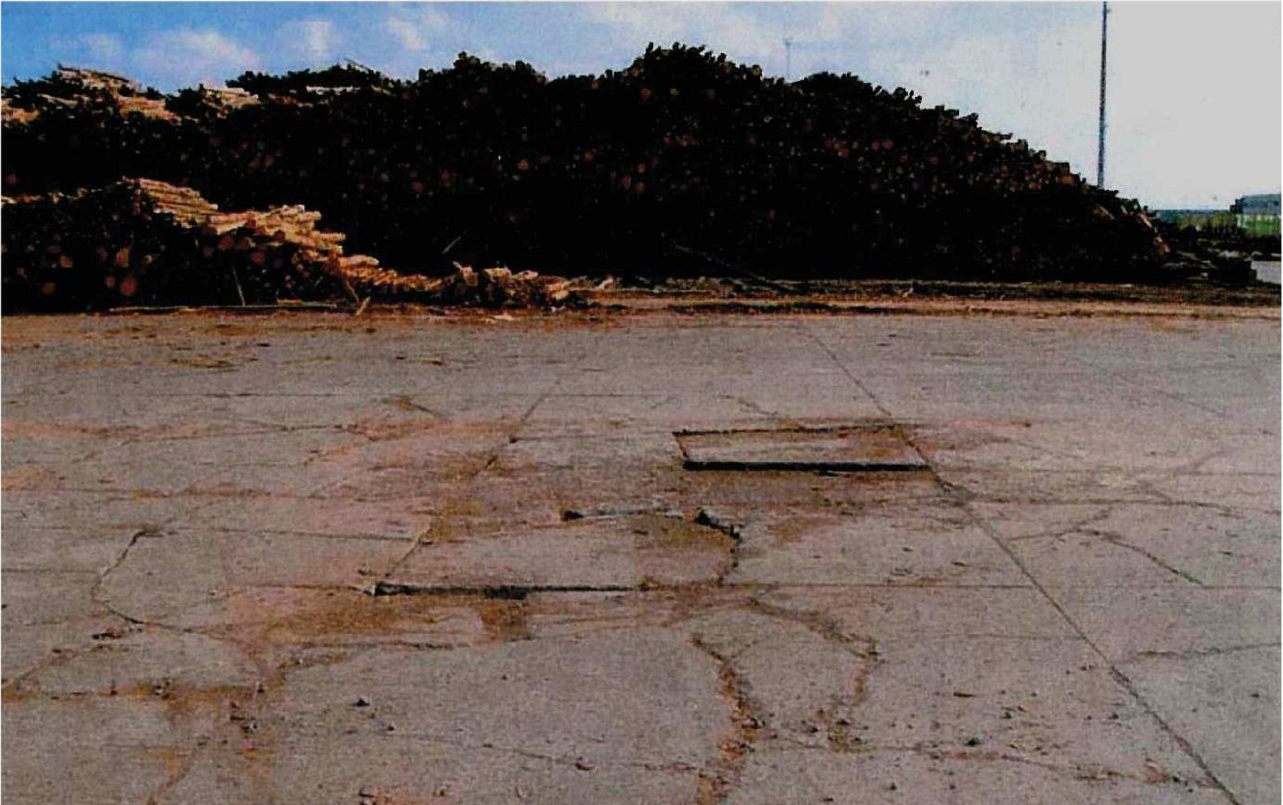
Ostateczne zniszczenia

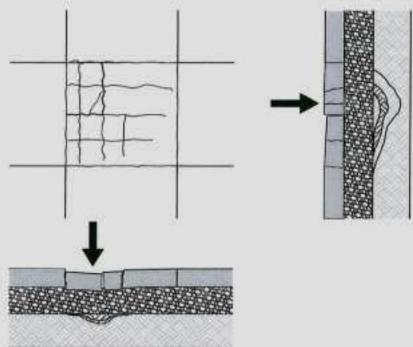
Continued Svetruck Operation → *Decreasing of Bedding Stiffness
Canting and Impressing of Fragments
Formation of Cavities
Complete Deterioration of Concrete Slab*
